RAPPORT D'ENQUÊTE TECHNIQUE CONCERNANT LES EXPLOSIONS DUES AU GAZ

FEVRIER 2008

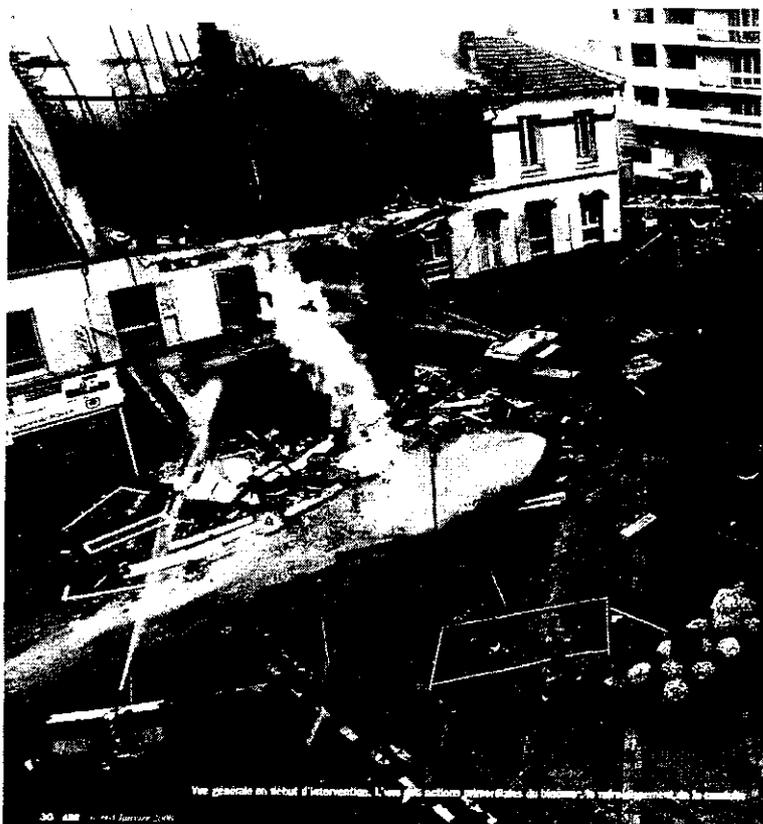
1.1.1 - Explosion de BONDY

Le mardi 30 octobre 2007, rue Roger SALENGRO à BONDY (SEINE-ST-DENIS), des travaux de voirie sont effectués devant un immeuble de deux étages. Il abrite un bar - restaurant au rez-de-chaussée et en partie du sous-sol et du 1^{er} étage. Des logements sont installés dans une partie des 1^{er} et 2^{ème} étages. Les travaux se font avec un engin de travaux publics à environ 7 mètres environ de la façade de l'immeuble.

A environ 13 h 40, une canalisation de gaz moyenne pression (4 bars) est arrachée par l'engin de chantier.

L'explosion a soufflé la façade de l'immeuble de deux étages qui s'est enflammé. L'immeuble contigu est également enflammé.

Conclusion partielle : l'enchaînement rapide des événements suit l'arrachage de la conduite de gaz par l'engin de chantier.

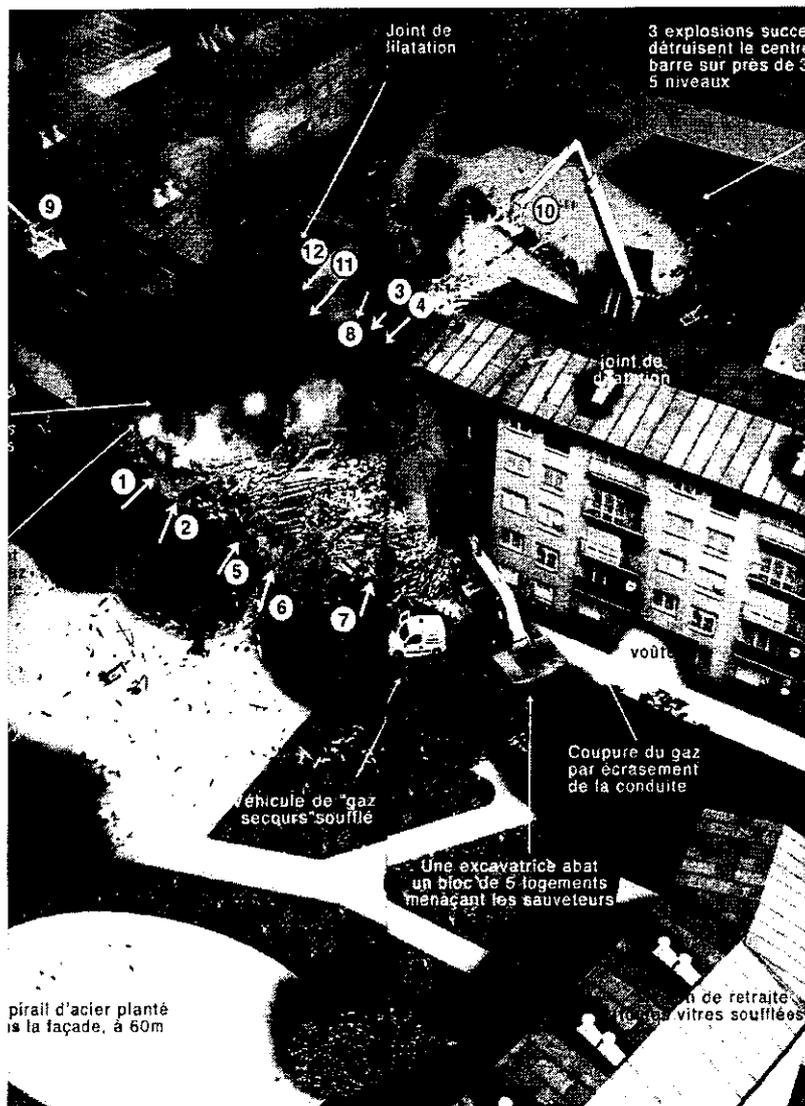
1.1.2 - Explosion de NOISY-LE-SEC

Le samedi 22 décembre 2007 à NOISY-LE-SEC (SEINE-ST-DENIS), des travaux de forage pour une analyse des sols sont effectués devant un immeuble d'habitation de 5 étages sur un sous-sol partiellement enterré situé au n°1 rue Gay-Lussac à NOISY-LE-SEC. Le carottage se fait avec un engin de travaux publics devant la façade de l'immeuble.

A 8 h 45, un percement provoque une fuite de gaz. Des occupants évacuent l'immeuble.

A 9 h 40, une explosion a lieu et deux cages d'escaliers sont embrasées.

Conclusion partielle : Des travaux entrepris pour une analyse des sols ont conduit à un effondrement d'immeuble suite à une série d'explosions de gaz.
